BAUARBEITEN

Taucher helfen, Baugruben neben Brückenpfeiler zu stabilisieren

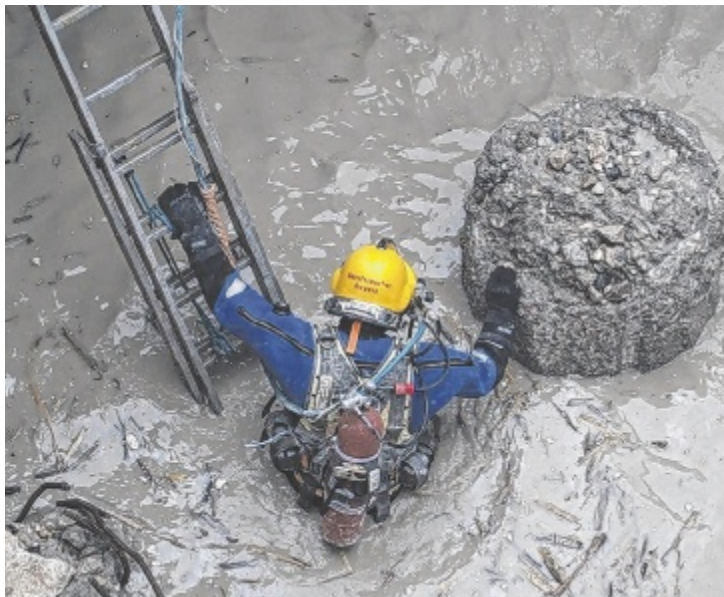
Aus Schaden wird man klug. Mit einer neuen Methode sicherte man die Baugruben für den Bau der neuen Gmundner Traunbrücke.

Nach den Problemen der Vormonate pumpte man beim Pfeiler in der Flussmitte und beim östlichen Pfeiler nach dem Ausbaggern die Baugrube nicht sofort aus, sondern sicherte zuvor der Boden mittels Unterwasserbeton. Damit sollte das Risiko eines hydraulischen

Grundbruchs reduziert werden. Taucher bereiteten den Untergrund für die Betonplatte vor und brachten auch den Unterwasserbeton ein. Nach einer Aushärtezeit von einigen Tagen konnte die Baugrube schließlich ausgepumpt und das Fundament der neuen Pfeilers errichtet werden.
