## Riss in Gmundner Brückenpfeilersockel: „Keine Gefahr“

**GMUNDEN.** Bodenfestigungsarbeiten beim Neubau der Traunbrücke führten zu einer leichten Verschiebung des Westpfeilers. Fotos von den Rissen sorgten kurzzeitig für Aufregung. Laut Betreiberfirma besteht kein Grund zur Sorge.

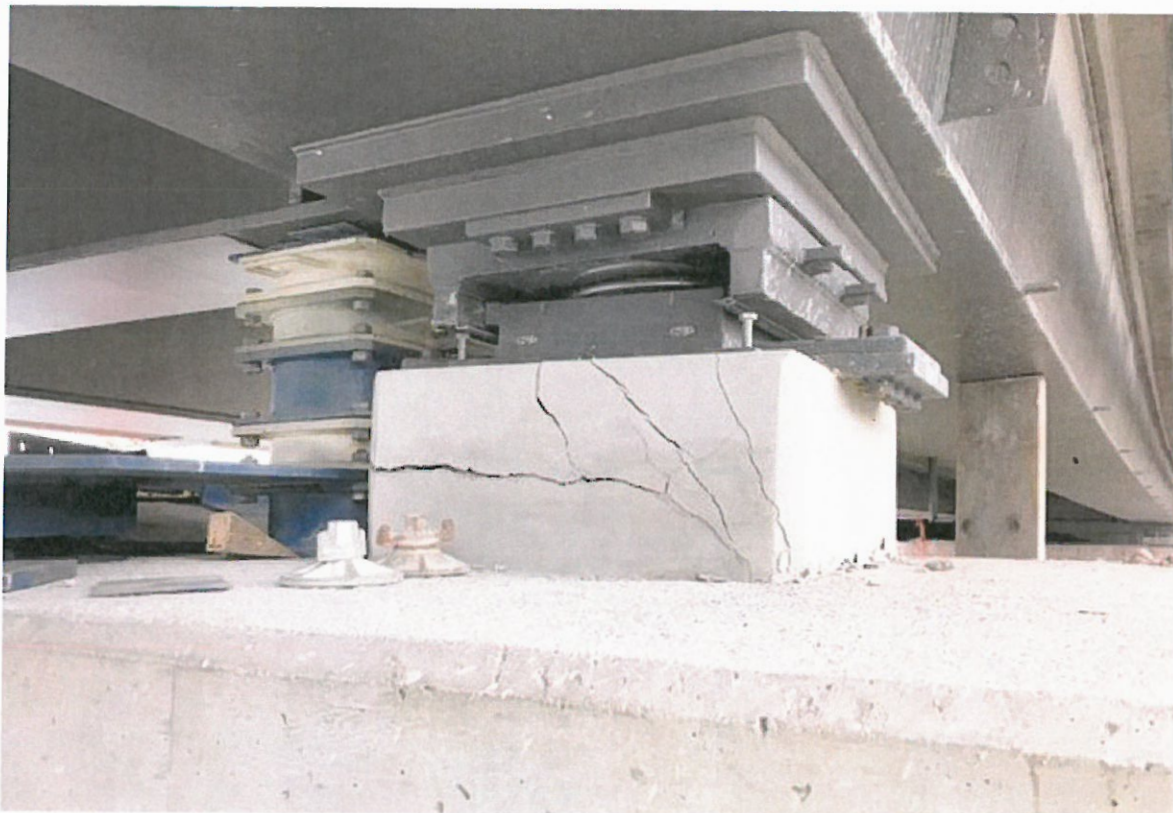
Vor einigen Wochen hat ein Wassereintrich – ein sogenannter „Grundbruch“ – beim Westpfeiler der neuen Traunbrücke für Bauverzögerungen gesorgt. Dessen Sanierung gestaltet sich allerdings komplizierter als gedacht. Denn neues Ungemach traf die Bauherren. Im Zuge der nötigen Bodenverdichtung verschob der injizierte Spezialbeton den Pfeiler minimal flussaufwärts (30 Millimeter Richtung Traunsee). Die Maßnahme führte zu Rissen im Lagersockel, auf dem das Brückentragwerk aufliegt. Dieser wurde in der Vorwoche durch Unterlegen und Abstützen gesichert. Ein von der Stadtgemeinde ausgeschicktes Foto, das die Risse im Sockel zeigt, verunsicherte allerdings so manche Gmundner und Brückenbenutzer.

In den diversen sozialen Netzen herrschte daraufhin entsprechende Aufregung. Ab Montag ist die Traunbrücke vorerst bis Freitag für den motorisierten Verkehr gesperrt. Dieser wird wie gewohnt über die Umfahrungsstraßen umgeleitet, um reibungslose Sanierungsarbeiten zu gewährleisten. „Ausschließlich um ein sicheres Arbeiten und Genauigkeit bei den Messungen zu gewährleisten und keine größeren Schäden zu riskieren, wird der Verkehr umgeleitet“, so die Stadtgemeinde in einer Aussendung. „Die Arbeiten werden unter ständiger Beobachtung und Abstimmung mit Fachleuten durchgeführt. Somit besteht keine Gefahr“, beruhigt die Betreiberfirma Stern & Hafferl in einer Aussendung.
